Departamento de Edificações  
e Estradas de Rodagem  
de Minas Gerais

## GERÊNCIA DE PROJETOS DE PONTES E ESTRUTURAS-DP RELATÓRIO DE VISTORIA DE OBRAS-DE-ARTE ESPECIAIS

**OBRA : PONTE SOBRE O RIO SAPUCAÍ (PONTE PÊNSIL AFONSO PENA)**  
**RODOVIA: MUNICIPAL**  
**TRECHO : SÃO GONÇALO DO SAPUCAÍ-TURVOLÂNDIA**  
**DATA : 18/05/2017**

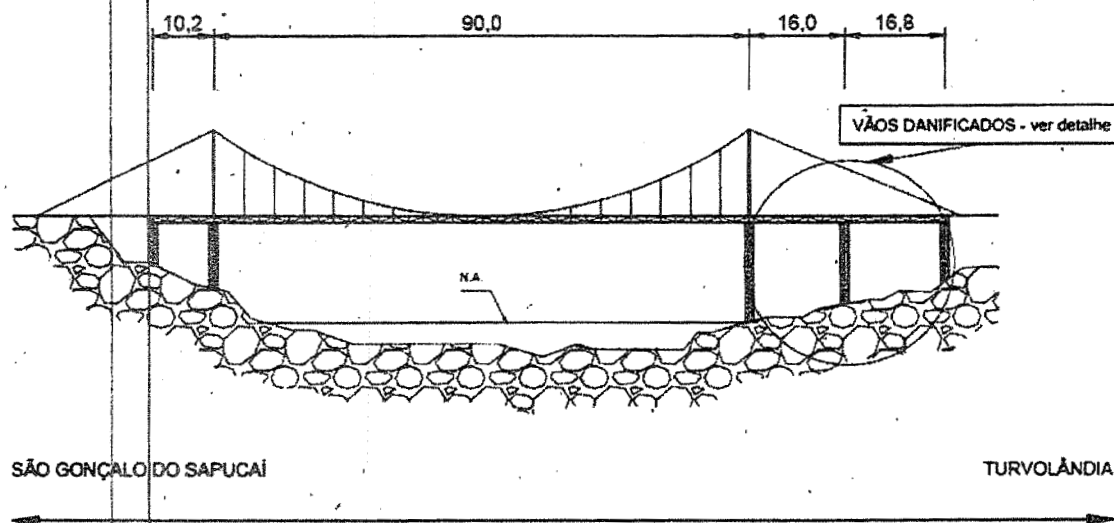
Figura 2 - Representação longitudinal da obra.

Foi observado o colapso parcial e total, respectivamente, do primeiro e segundo vãos de acesso do lado Turvolândia. O rompimento dos vãos de acesso da estrutura se deu devido a passagem de um caminhão Mercedes Benz modelo L 1621, três eixos. De acordo com as especificações tal modelo normalmente possui PBT de 22 toneladas, conforme tabela do DNIT.

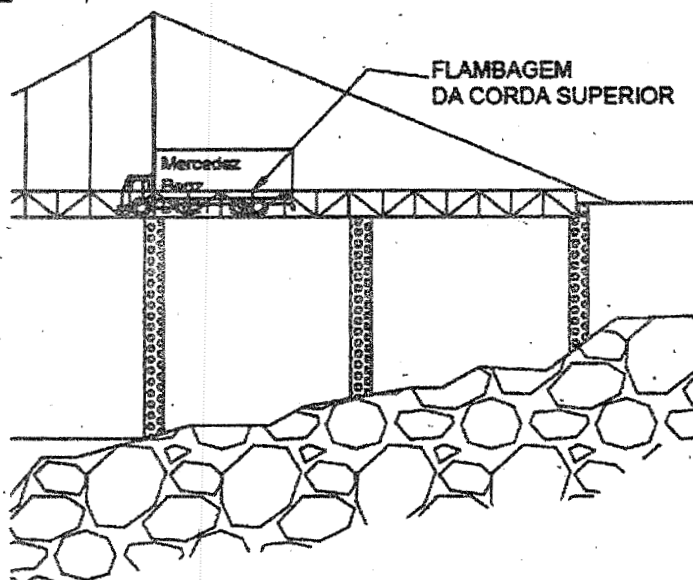
Figura 3 - Detalhe dos vãos no momento da ocorrência.

As evidências indicam que o vão rompeu devido ao excesso de carga. As longarinas treliçadas do tipo Warren sofreram flambagem da corda superior comprimida fazendo com que o segundo vão da ponte, sentido São Gonçalo do Sapucaí, entrasse em colapso. Com o colapso do segundo vão, o primeiro vão foi levantado no ar por efeito gangorra, como registram algumas fotografias e filmagens do acidente. Em algum momento entre a retirada do caminhão e a presente inspeção, houve novo rompimento por compressão das cordas inferiores da treliça e o primeiro vão caiu, chocando violentamente sua extremidade de apoio contra o pérgão de pedras argamassadas, gerando novos danos à estrutura.

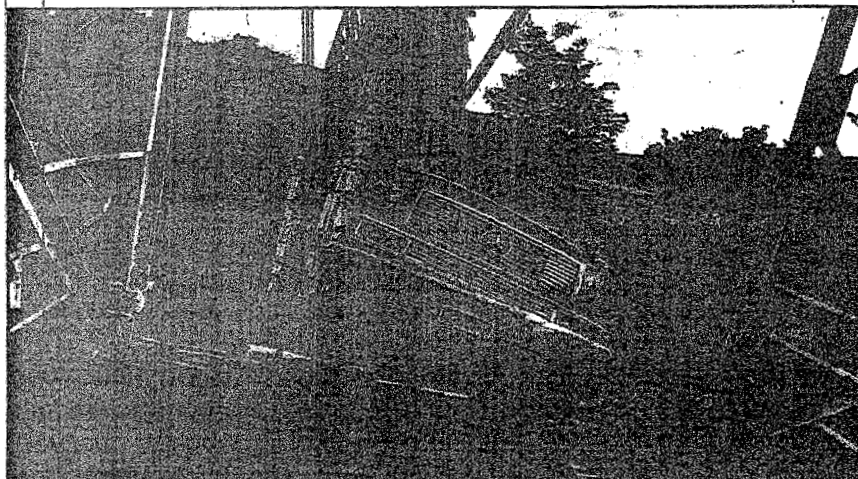
**Figura 5 - Fotografia à partir do vão pênsil, sentido Turvolândia. Caminhão ainda no lugar do acidente.**

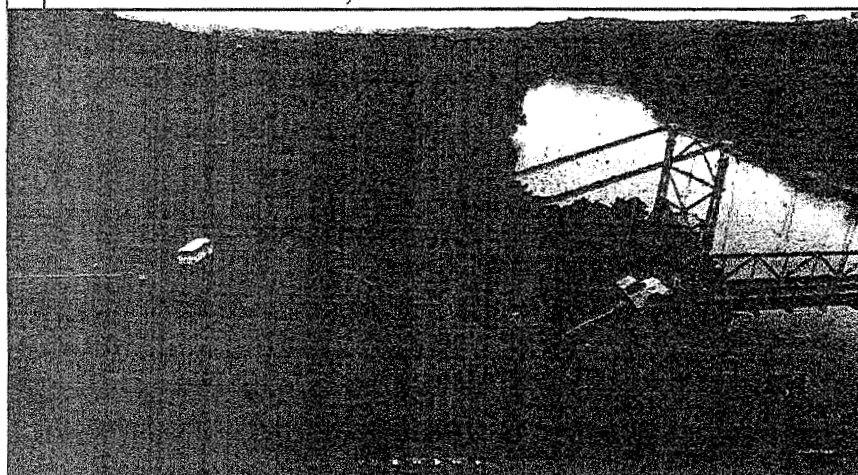
**Figura 6 - Imagens de drone do jornal Brasil Metrópole. Notar primeiro vão no ar por efeito gangorra.**

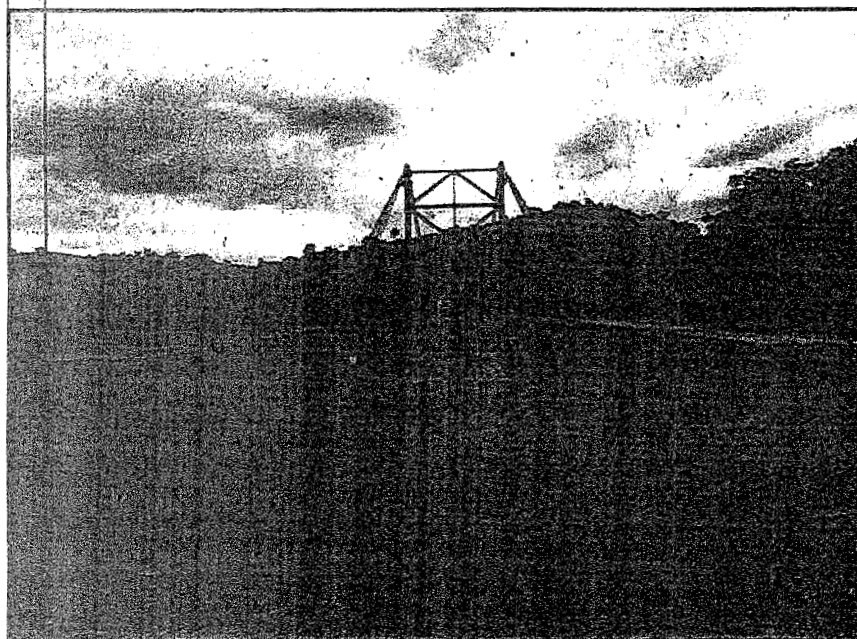
**Figura 10 - Vista superior sentido São Gonçalo do Sapucaí. Notar vão danificado.**

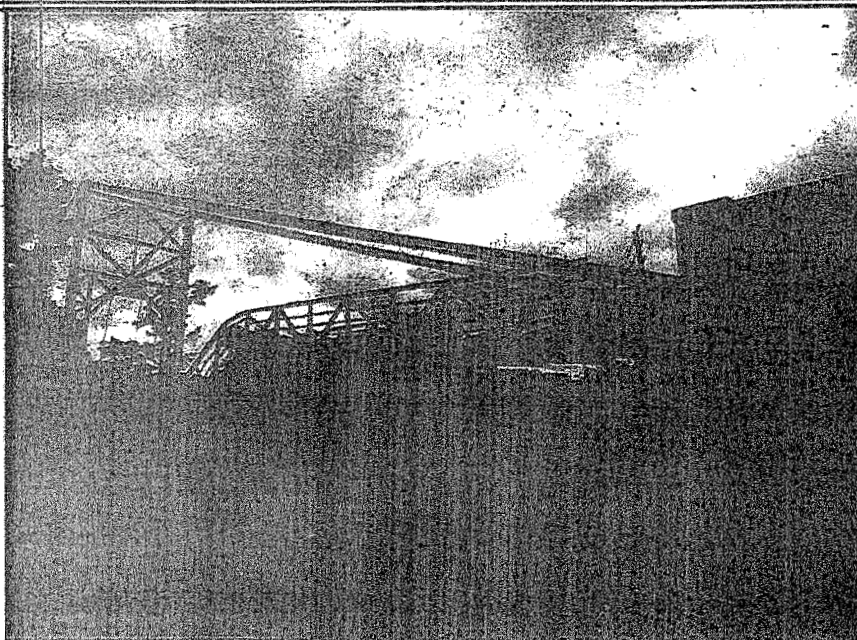
Concluimos que os vãos de acesso da obra, lado Turvolândia, entraram em colapso devido ao tráfego de veículo de carga incompatível com a presente capacidade da ponte. É importante destacar que mesmo em regiões da OAE distantes da ocorrência principal, notamos vários sinais de solicitações acima da capacidade dos elementos, o que sugere que mesmo antes da referida ocorrência a ponte vinha sofrendo danos de sobrecarga. É possível que esses danos tenham se somado ao longo do tempo e fragilizado a estrutura, culminado no presente acidente nos vãos de acesso do lado Turvolândia. Os danos à estrutura desses vãos foram consideráveis e dificilmente permitirão qualquer intervenção diferente da substituição integral do tabuleiro de acesso.

**Figura 11 - Vista lateral dos vãos de acesso do lado Turvolândia. Notar colapso parcial do 1º vão e total do 2º vão.**

Deve-se portanto reconstruir a parte danificada e realizar os demais serviços listados anteriormente (inspeção de dezembro de 2010) para sua restauração. É preocupante o avançado estágio de oxidação das porcas e barras transversais dos blocos de ancoragem dos cabos mestres. Esses danos se não recuperados podem causar o colapso do vão central da obra. Deverão ser substituídas as peças de ancoragem, verificadas as cordoalhas dos cabos mestres e, caso necessário, substituí-las. Deverão ser verificados também os pendurais e peças de fixação aos cabos mestres (uma delas já rompida).

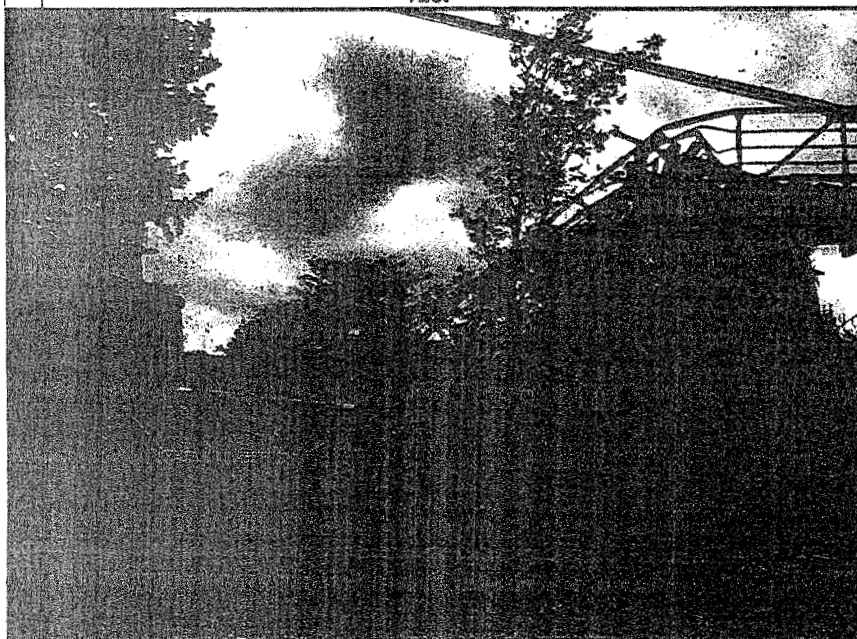
**Figura 12 - Vista lateral do segundo vão de acesso, lado Turvolândia. Colapso total por flambagem da corda superior da treliça Warren.**

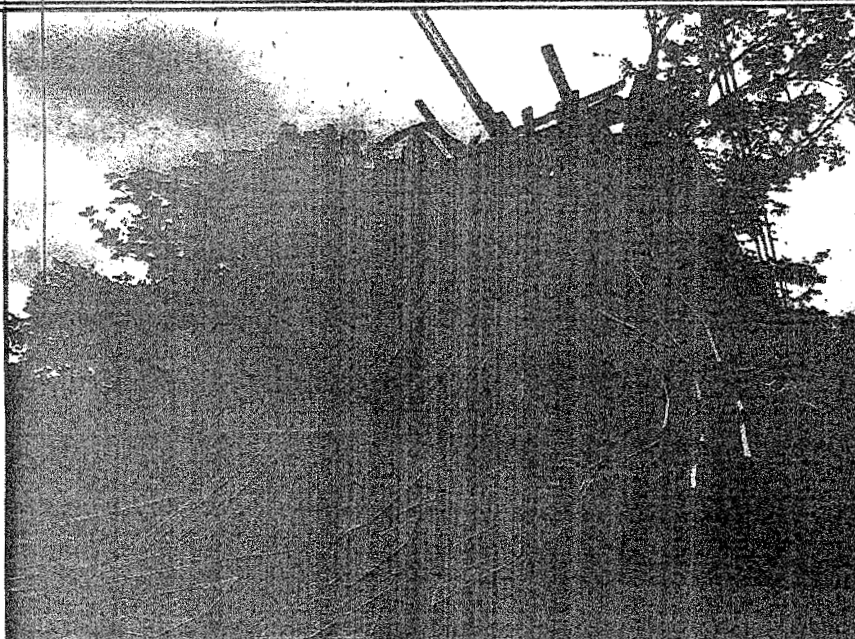
**Figura 13 - Vista frontal do segundo vão de acesso, lado Turvolândia. Colapso total por flambagem da corda superior da treliça Warren.**

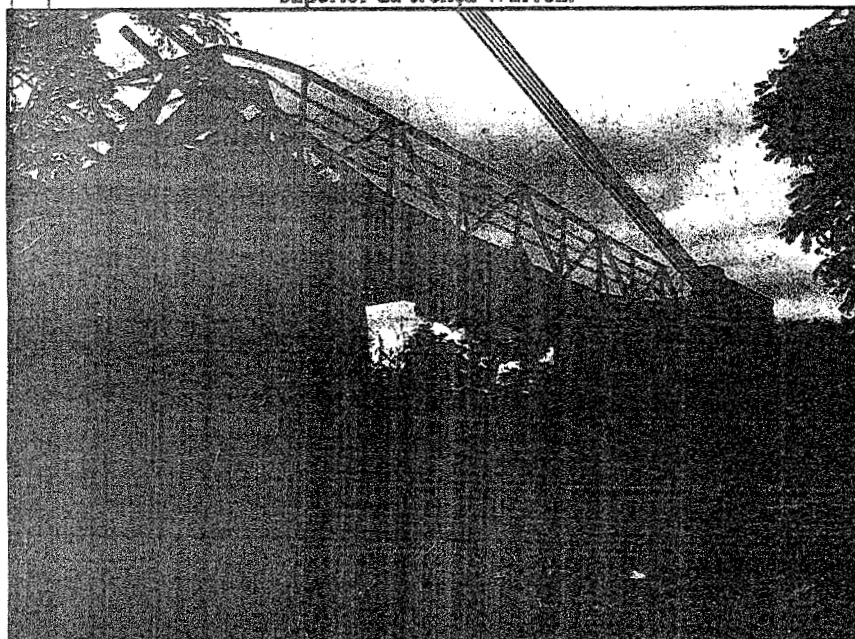
**Figura 14 - Vista lateral do primeiro vão de acesso, lado Turvolândia. Notar extensos danos na estrutura.**

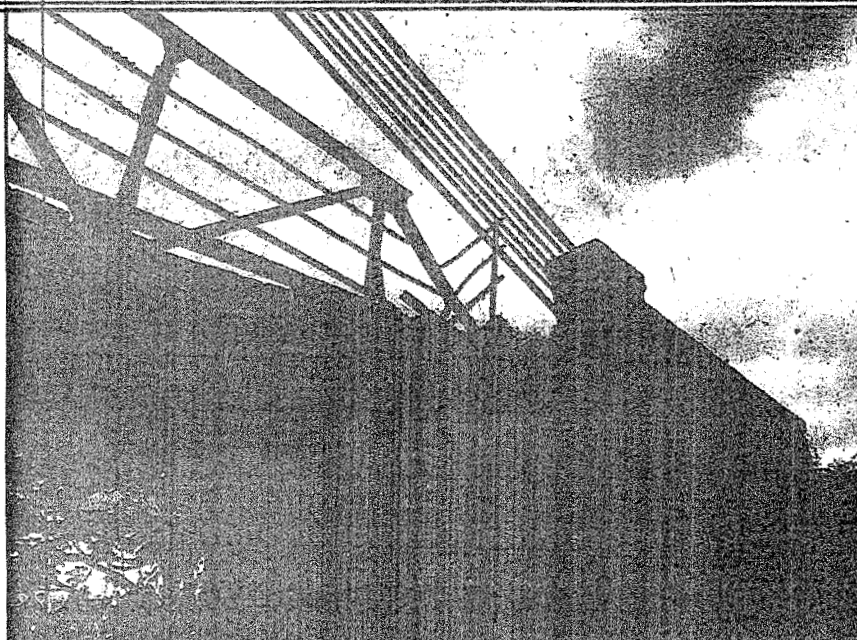
**Figura 15 - Detalhe do apoio do primeiro vão de acesso, lado Turvolândia. Notar extensos danos devido ao impacto da queda.**

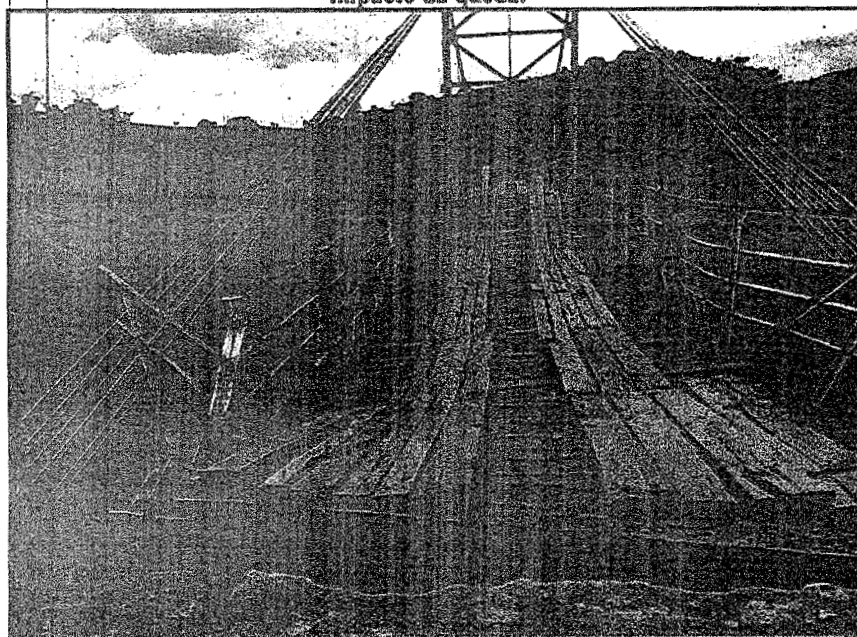
**Figura 16 - Vista superior do primeiro vão de acesso, lado Turvolândia. Notar extensos danos devido ao impacto da queda.**

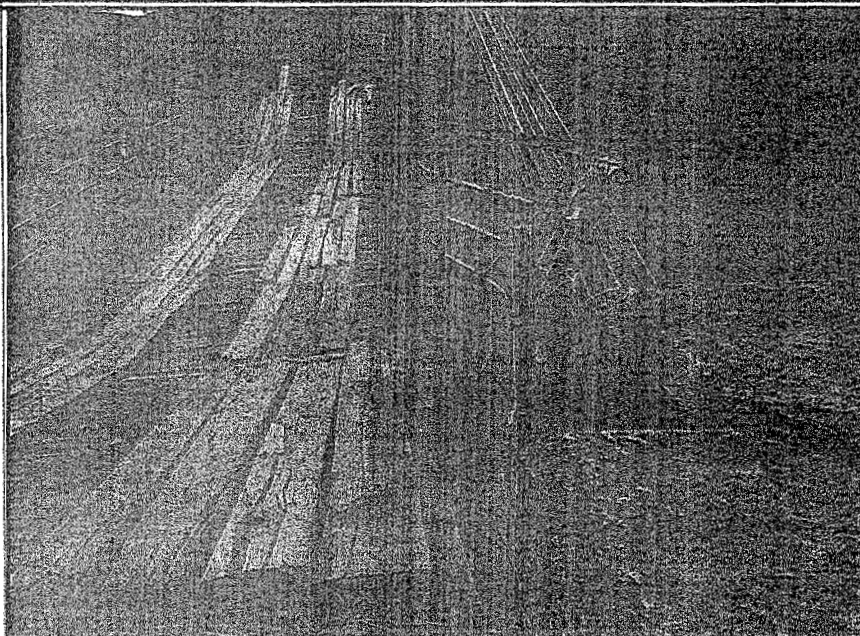
Figura 17 - Vista superior do primeiro vão de acesso, lado Turvolândia. Notar extensos danos e flambagem da treliça devido ao impacto da queda.

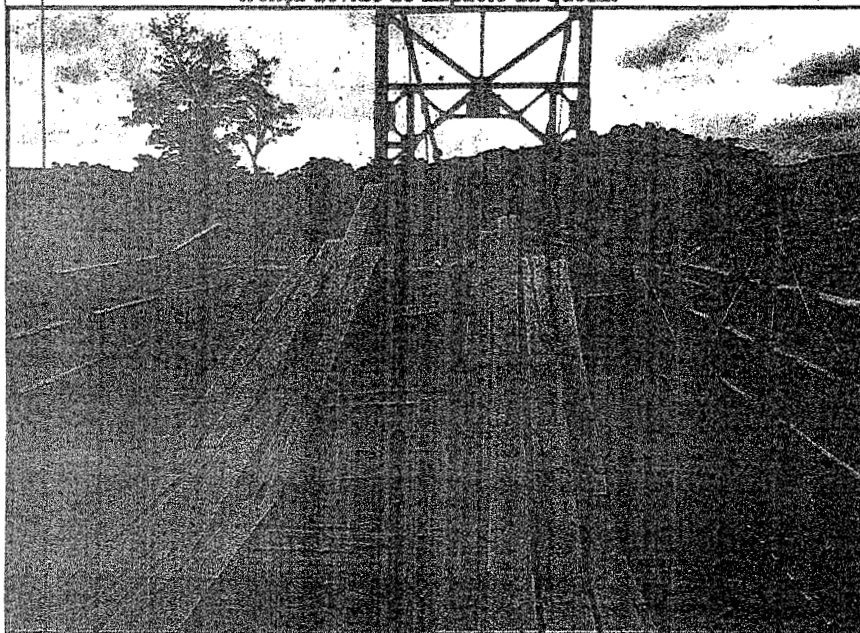
Figura 18 - Vista superior do apoio central dos vãos de acesso, lado Turvolândia. Notar ponto de esmagamento da corda inferior das treliças Warren.

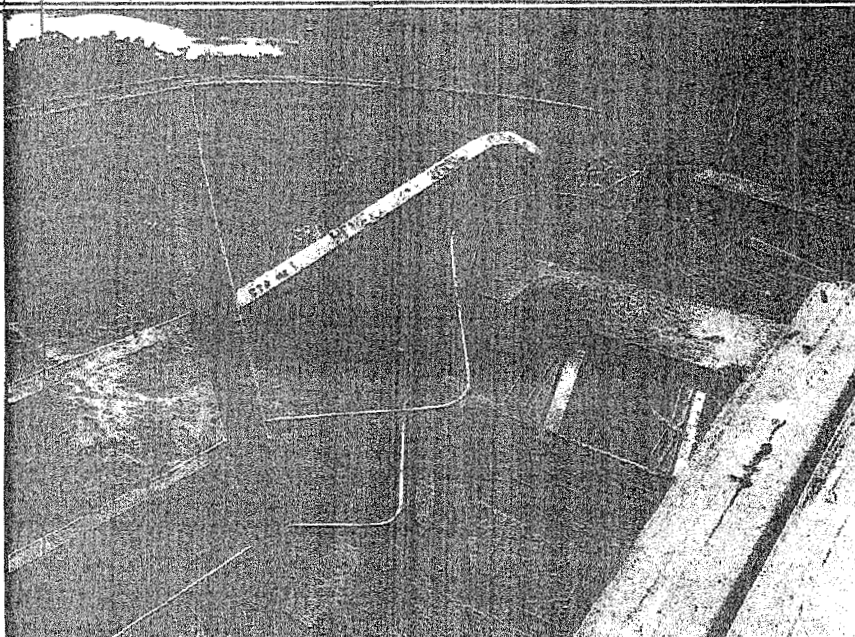
**Figura 19 - Detalhe do apoio central dos vãos de acesso, lado Turvolândia. Notar ponto de esmagamento da corda inferior das treliças Warren.**

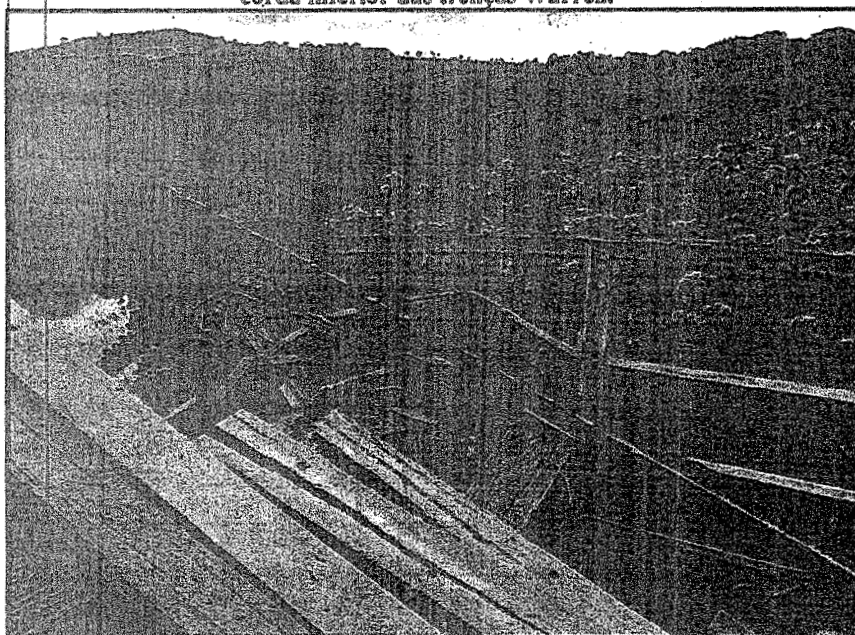
**Figura 20 - Detalhe do apoio central dos vãos de acesso, lado Turvolândia. Notar ponto de esmagamento da corda inferior das treliças Warren.**

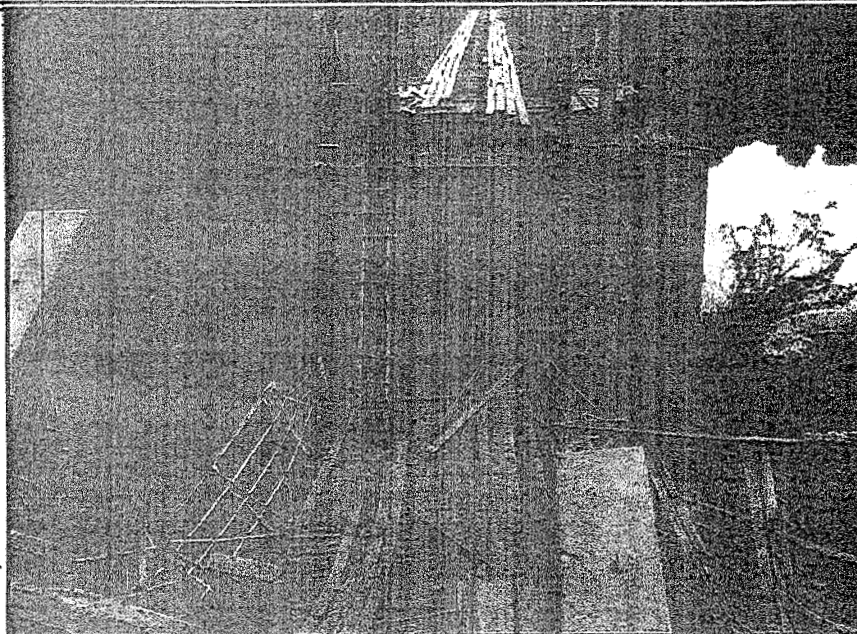
**Figura 21 - Vista superior do segundo vão de acesso, lado Turvolândia. Notar colapso total da estrutura e pontos de flambagem lateral das treliças.**

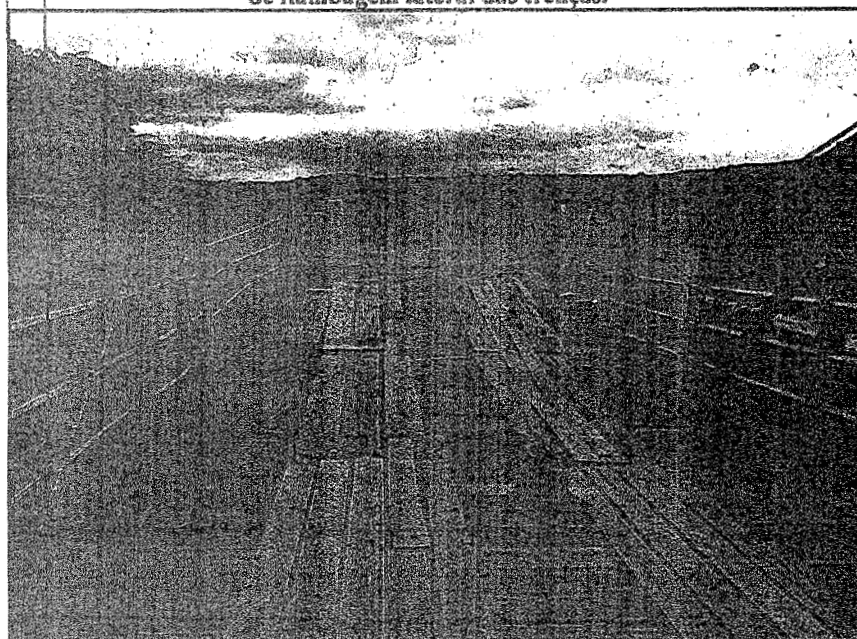
**Figura 22 - Vista superior do primeiro vão de acesso, lado Turvolândia. Notar danos devido ao impacto do apoio com o pegão.**

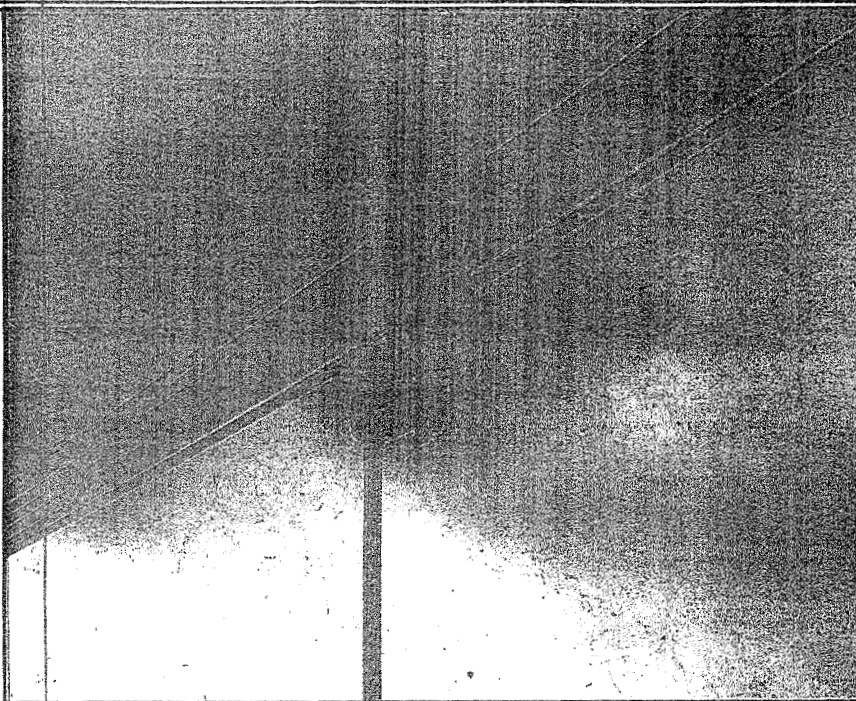
Além da ocorrência principal foi observada oxidação excessiva das porcas e barras transversais de ambos os bloco de ancoragem do lado Turvolândia (não foi possível acessar os poços de visita do lado São Gonçalo do Sapucaí). Foram observados também danos no madeiramento, tirantes sem contra-porca, transversinas amassadas e trincadas na ligação com os tirantes, várias cordas e diagonais das treliças deformadas, diversos pontos em estágios diferentes de oxidação, rompimento de um dos parafusos do fixador de um dos pendurais ao cabo mestre, crescimento excessivo de vegetação próximo e nos encontros e pilares de pedra.

**Figura 23 - Rompimento do parafuso do fixador de um dos pendurais ao cabo mestre.**

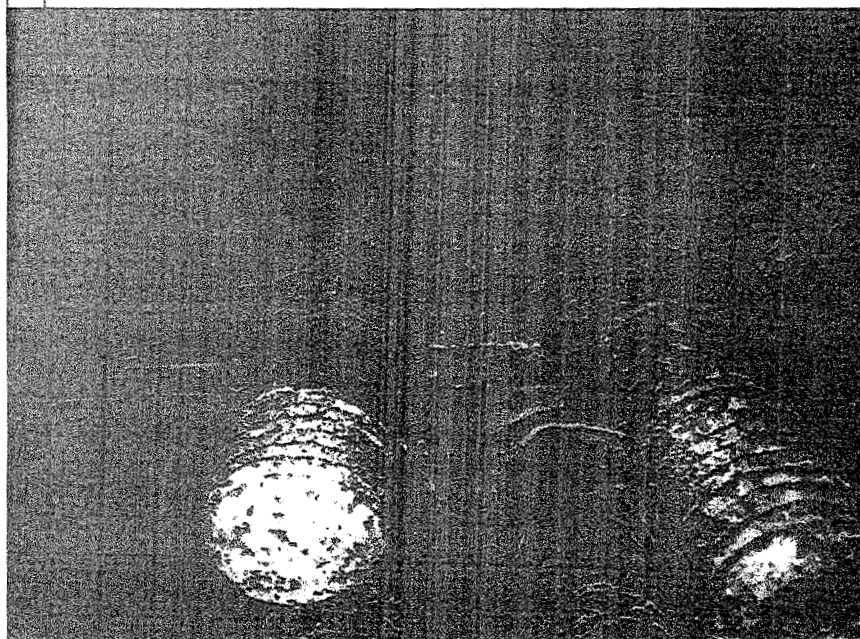
**Figura 26 - Detalhe das porcas e roscas de fixação dos cabos mestres nos blocos de ancoragem. Notar avançado nível de oxidação.**

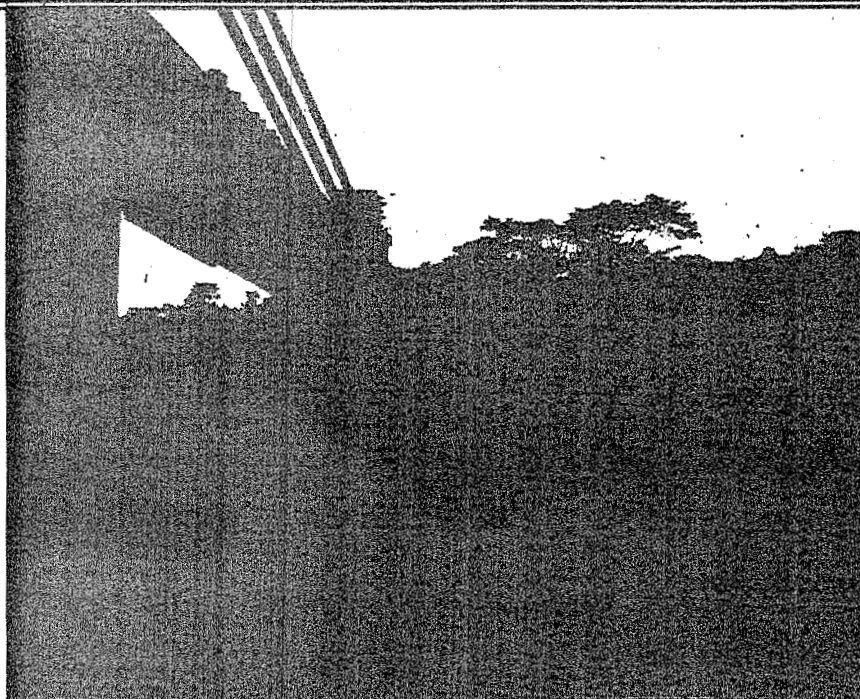
**Figura 27 - Banço superior da longarinas treliçada do vão pênsil, sentido São Gonçalo do Sapucaí. Notar deformação excessiva da corda superior por excesso de compressão.**

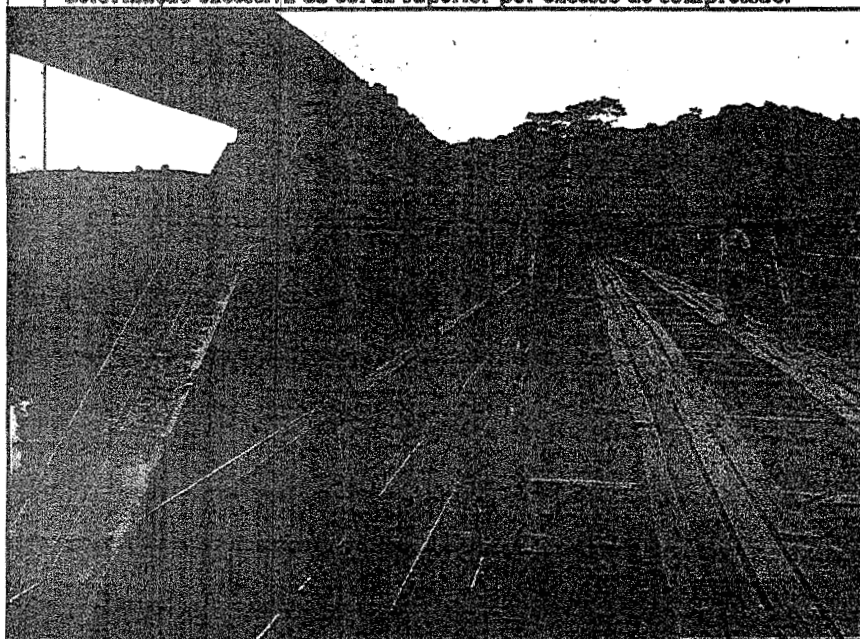
**Figura 28 - Banço superior da longarinas treliçada do vão pênsil, sentido São Gonçalo do Sapucaí. Notar deformação excessiva da corda superior por excesso de compressão.**
